從事「屋頂修繕工程-塑膠採光浪板更換」之承攬人所僱勞工發生墜落

重大職業災害

(104)1040013642

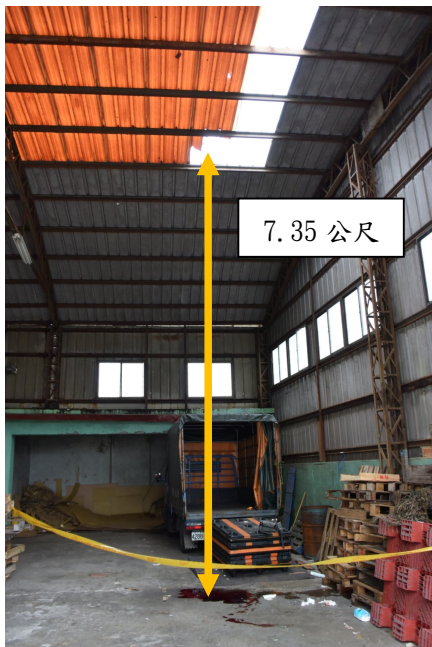
八、現場示意圖或照片：

於 104 年 8 月 17 日徐○○、羅○○、陳○○及何○○4 人在○○股份有限公司廠房東北側屋頂從事塑膠採光浪板更換作業，當時第 1 片採光浪板已完成更換及鋪設，於當日 17 時 15 分許，罹災者於該單位廠房東北側屋頂拆除第 2 片原有的塑膠採光浪板之固定用螺絲釘時，不慎踏穿塑膠採光浪自高度約 7.35 公尺之開口墜落至地面，因頭部外傷致顱腦損傷，送至衛生福利部豐原醫院急救無效，於 104 年 8 月 17 日 18 時 30 分宣告不治死亡。

(一)直接原因：不慎踏穿屋頂塑膠採光浪板自高度約 7.35 公尺之開口墜落至地面，造成外傷性顱腦損傷，導致神經性休克不治死亡。

(1) 使勞工於易踏穿材料構築之屋頂從事作業時，未先規劃安全通道及未於屋架上設置適當強度，且寬度在三十公分以上之踏板，亦未於下方適當範圍裝設堅固格柵或安全網等防墜設施。

…三、於易踏穿材料構築之屋頂作業時，應先規劃安全通道，於屋架上設置適當強度，且寬度在三十公分以上之踏板，並於下方適當範圍裝設堅固格柵或安全網等防墜設施。…於前項第三款之易踏穿材料構築屋頂作業時，雇主應指派屋頂作業主管於現場辦理下列事項：一、決定作業方法，指揮勞工作業。二、實施檢點，檢查材料、工具、器具等，並汰換不良品。三、監督勞工確實使用個人防護具。四、確認
