生態輔導或相關意見摘要表 (提審、 設計、 施工、 維管)

召開日期	112 年 11 月 20 日	現勘/會議名稱	強化第二級生態檢核提報審議階段現場勘查
地點	東河 12 鄰橫屏背社區農路改善工程 預計工區	工程名稱	東河 12 鄰橫屏背社區農路改善工程
辦理方式	<input checked="" type="checkbox"/> 現勘 <input type="checkbox"/> 會議 <input type="checkbox"/> 訪談 <input type="checkbox"/> 其他_____		
出席人員	單位/職稱	辦理事項	
鍾亦婷	農村水保署臺中分署/副工程司	出席現勘、參與現勘討論	
陳志豪	東海大學生態與環境研究中心/專案助理研究員	工程影響評析、提出生態友善意見、參與現勘討論	
徐苑佐	觀察家生態顧問有限公司/技術經理	工程影響評析、提出生態友善意見、參與現勘討論	
黃志銓	觀察家生態顧問有限公司/計畫專員	資料收集彙整、參與現勘討論	
陳喆	國立中興大學生命科學系/研究助理	環境紀錄、參與現勘討論	
陳瑋宗	亞際工程技術顧問有限公司/經理	出席現勘、參與現勘討論	
李俊田	地主	出席現勘、參與現勘討論	
生態輔導或相關意見摘要		處理情形回復

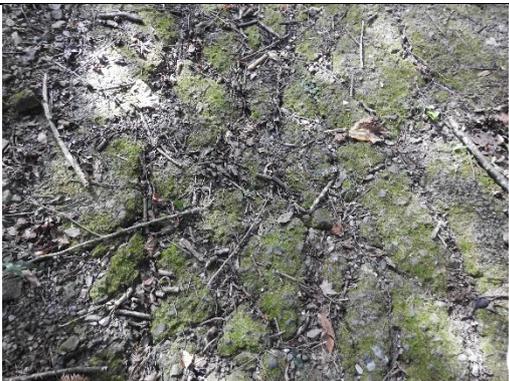
<p>說明：既有混凝土路面破損劣化。(112.11.20)</p>	<p>說明：農路周遭植生狀況良好。(112.11.20)</p>

1. 徐苑佐(觀察家生態顧問有限公司/技術經理) 本案環狀農路混凝土劣化, 考量農路可提供上方高壓變電站維修車輛進出需求, 需加以整治, 建議設計時考量路面透水性, 例如採車轍道型式, 於中間鋪設植草磚, 維持自然下滲功能, 並減少對環境之擾動。		1. 陳瑋宗(亞際工程技術顧問有限公司/經理) 考量道路現況坡度較陡及維修車輛進出需求, 主要進出動線仍採用混凝土為主, 唯坡度較緩以及導引人車分道之農路路段將採透水鋪面及碎石子鋪面設計。

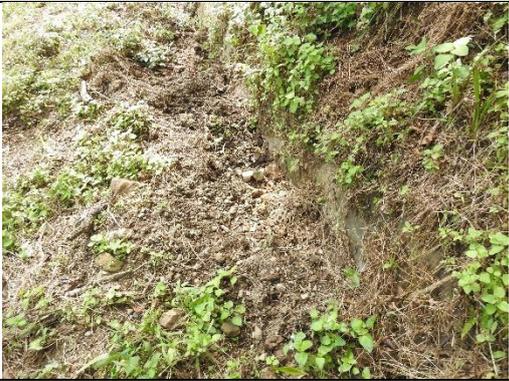
3. 徐苑佐(觀察家生態顧問有限公司/技術經理) 預計治理農路邊坡因雨水沖刷導致部分區域有崩塌情況, 工程設計應避免過度擾動邊坡, 並建議採用近自然工法, 如乾砌石護坡等, 以加速工程後植被復生。		3. 陳瑋宗(亞際工程技術顧問有限公司/經理) 坡面採用砌石 L 型側溝設計並保留原有構造避免開挖, 並增設截水溝以及排水壓紋分散逕流, 下邊坡將採木格柵方式擋土。

<p>說明：大雨沖刷邊坡導致土壤流失，土壤於側溝淤積。(112.11.20)</p>	<p>說明：農路平緩處治理需求較低，建議不採混凝土路面型式，可用碎石級配或木屑鋪面，以減少工程量體並讓步道本身融入周邊環境。(112.11.20)</p>

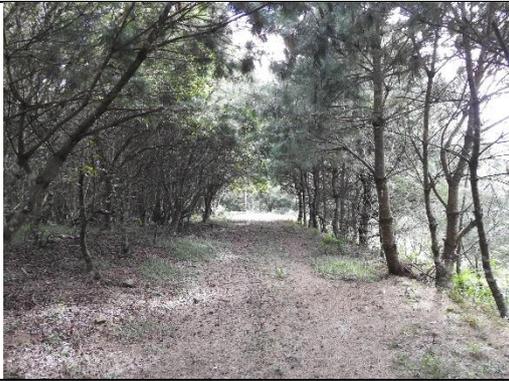
4. 徐苑佐(觀察家生態顧問有限公司/技術經理) 以登山口為中心左右延伸各 50 公尺左右之農路, 其坡度較為平緩, 治理需求較低, 建		4. 陳瑋宗(亞際工程技術顧問有限公司/經理) 登山口為中心向右延伸約 100 公尺左右之農路將採用級配碎石或木屑鋪面, 以減少工程量體。

議不以混凝土做為路面形式，應採用級配碎石或木屑鋪面，以減少工程量體並讓步道本身融入周邊環境。

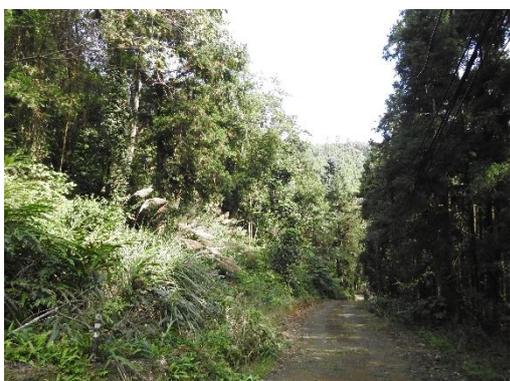
說明：農路兩側以人工林為主，然相較山下小花蔓澤蘭入侵的情況，本案未發現。(112.11.20)
