摘要

本區主要座落於大台中地區的西側，近年來隨著工業區與科學園區的開發，人口逐年增加，因此山坡地開發與利用密集，主要用途以建築用地為主，水源涵養能力不如以往，加上受特殊地質與土壤特性的影響，如北側的紅土台地堆積層與南側的頭嵙山層為例，屬酸性土壤且因為細顆粒土壤膠結不佳，使得涵養水源不易，農業行為受限，因此生產甚少。此外，本集水區僅有 1 處土石流潛勢溪流，距離上次致災已近乎半個世紀之久，但是下游為人口密集的清水都會區，仍有必要提防注意，但由於大肚山集水區由於山勢不高，加上各溪流長度甚短，山坡地集水面積不大，坑溝河道雖有將近 77 條之多，但整體流量受都市開發的影響，河道多半渠道化，大雨來時水流流量頗大，除了東半部的山麓河道直接流入筏子溪水系影響台中市以外，西半部的野溪則穿過清水沙鹿與龍井市區，透過下游的區域排水，獨立流入台灣海峽。

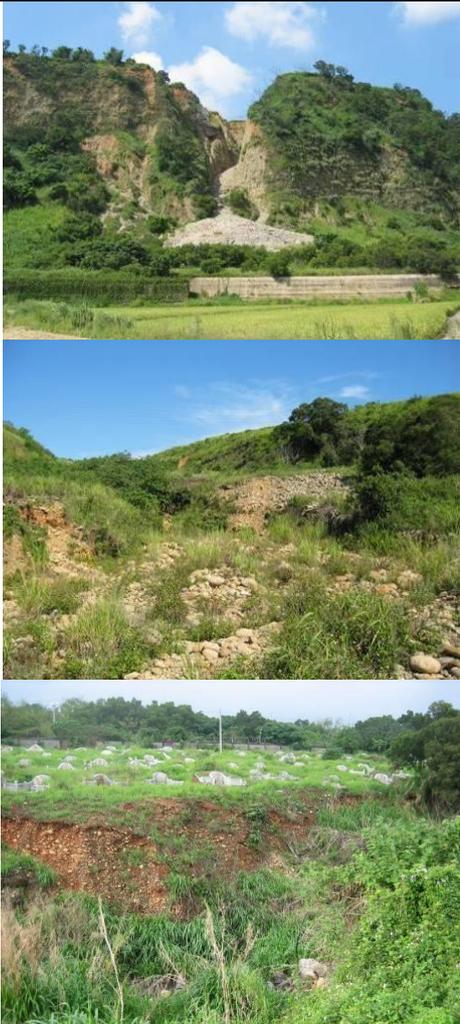
項目	內容
(一)坡面沖蝕與蝕溝沖蝕調查分析	本區多以溝狀沖蝕為主，受到區域紅土礫石以及頭崙山層的影響，坡面易受降雨沖刷，帶走表面細顆粒紅土，造成土壤膠結能力的降低，引發坡面的崩解。也因為紅土酸性土壤的特質，本區植生不易，加上風勢甚大，因此坡面沖蝕快速，植物根系不易深入土壤，造成坡面穩定性不高。

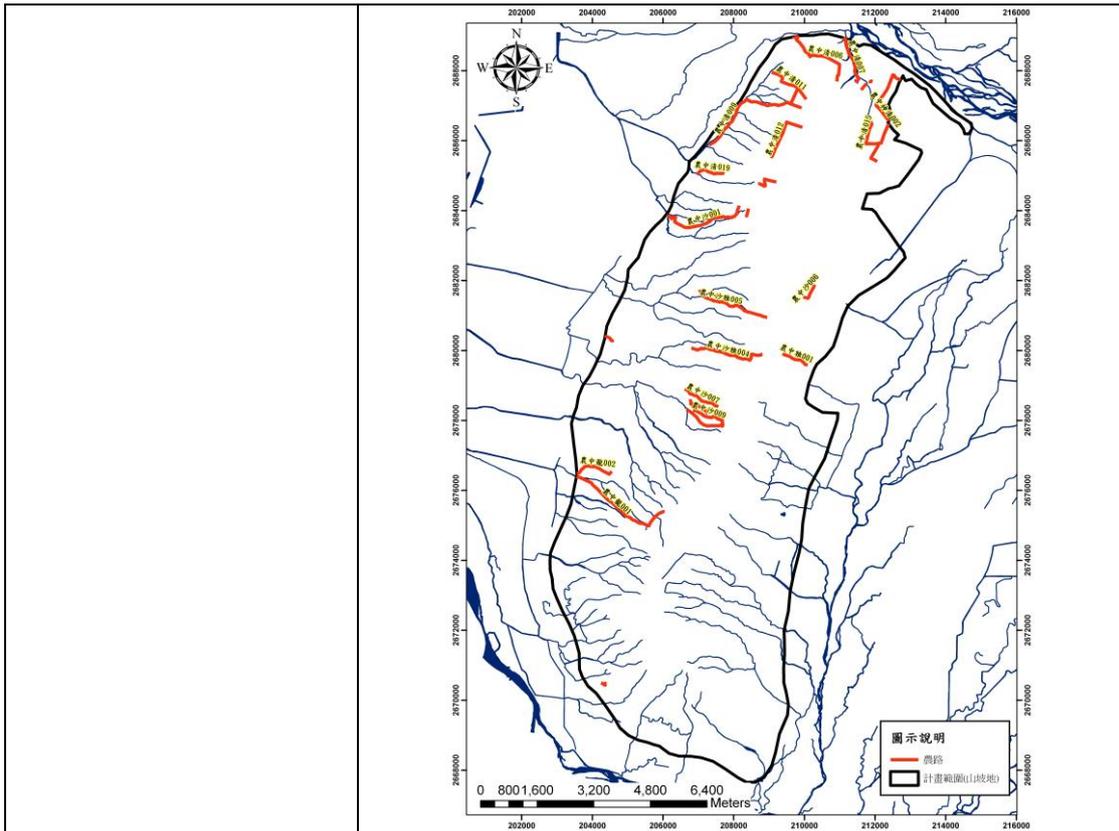
<p>(二)道路及農路</p>	<p>本區農路受到周邊都市開發影響，居住人口眾多加上本區甚多農路同時兼具連外道路之功能，使用頻率高，因此縣市政府有進行部分維護，因此多為良好，周遭農業使用(如鳳梨及甘蔗)外，其餘則以工廠與住家為主，但整體看來道路目前狀況堪稱良好。</p>

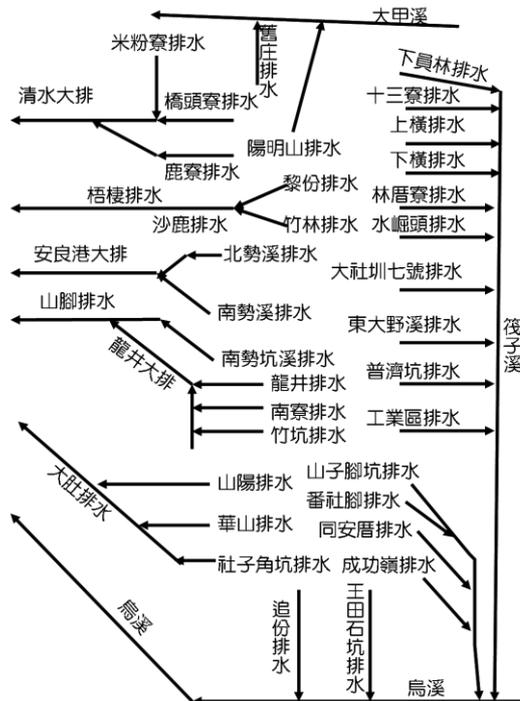
本區野溪甚多，但多半在接近城鎮後不是封底、渠化，不然就是變成暗渠，一方面河道水源無法涵養，另一方面礫石淤積，雜草叢生，對通洪影響甚具

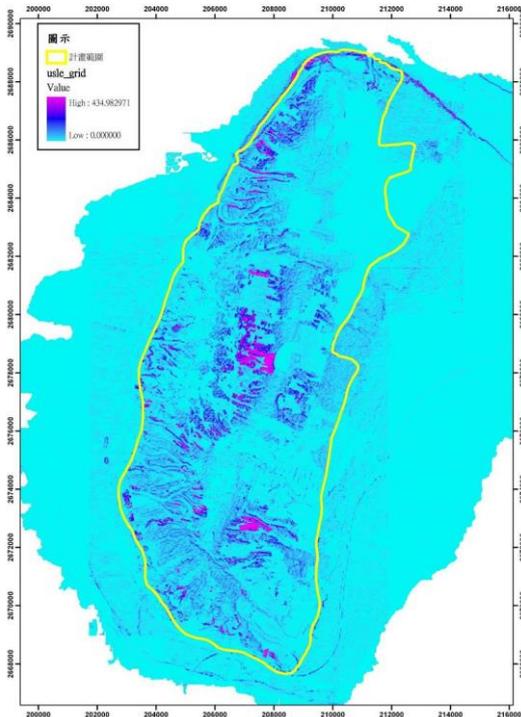
(四)土砂量評估

本集水區內土壤沖蝕量最高區域位於大肚山的西北角海風集水區紅土礫石層區位以及中部的南勢溪上游集水區與東南端的番社腳集水區上游。整體集水區輸出之泥砂量來看，山坡地範圍內集水區平均冲刷深度約為1mm 左右，其中以「清水舊庄排水集水區」之2.73mm為最大，經檢討本區多為裸露的紅土台地堆積層，又剛好為后里台地的邊緣，與大甲溪產生將近百米落差，經水流與風化的影響。

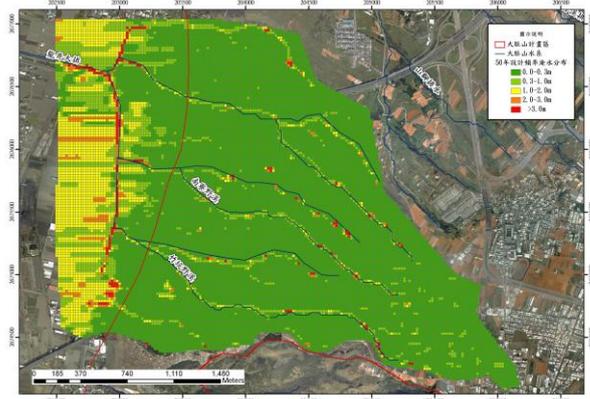
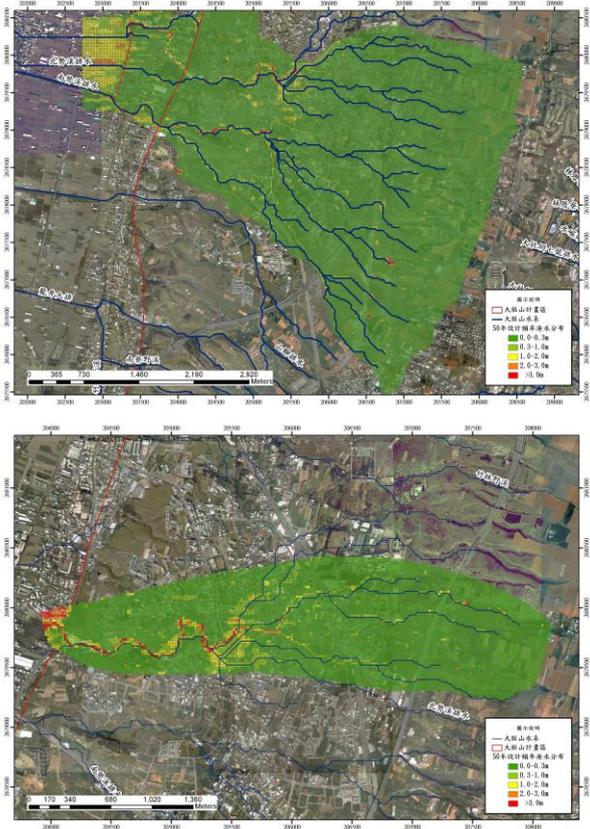
(五)易淹水區位調查及淹水潛勢分析—含
 洪氾區潛勢圖

<p>本計畫區甚多地方河道彎曲容易溢淹，加上與下游銜接面產生通水瓶頸，已針對其相關工程進行規劃分析。</p>
<p>(六)水土保持構造物問題分析</p>	<ol style="list-style-type: none"> 1.高壩雖能抵擋土砂往下流，但缺乏生態功能，建議予以滯洪沉砂共構改善。 2.封底構造物因水流沖刷早成邊緣部分沖蝕損毀，建議透水化改善。 3.其餘構造物目前評估功能尚稱完好，唯有定時清淤以及植生處理，始能維持其壽命。

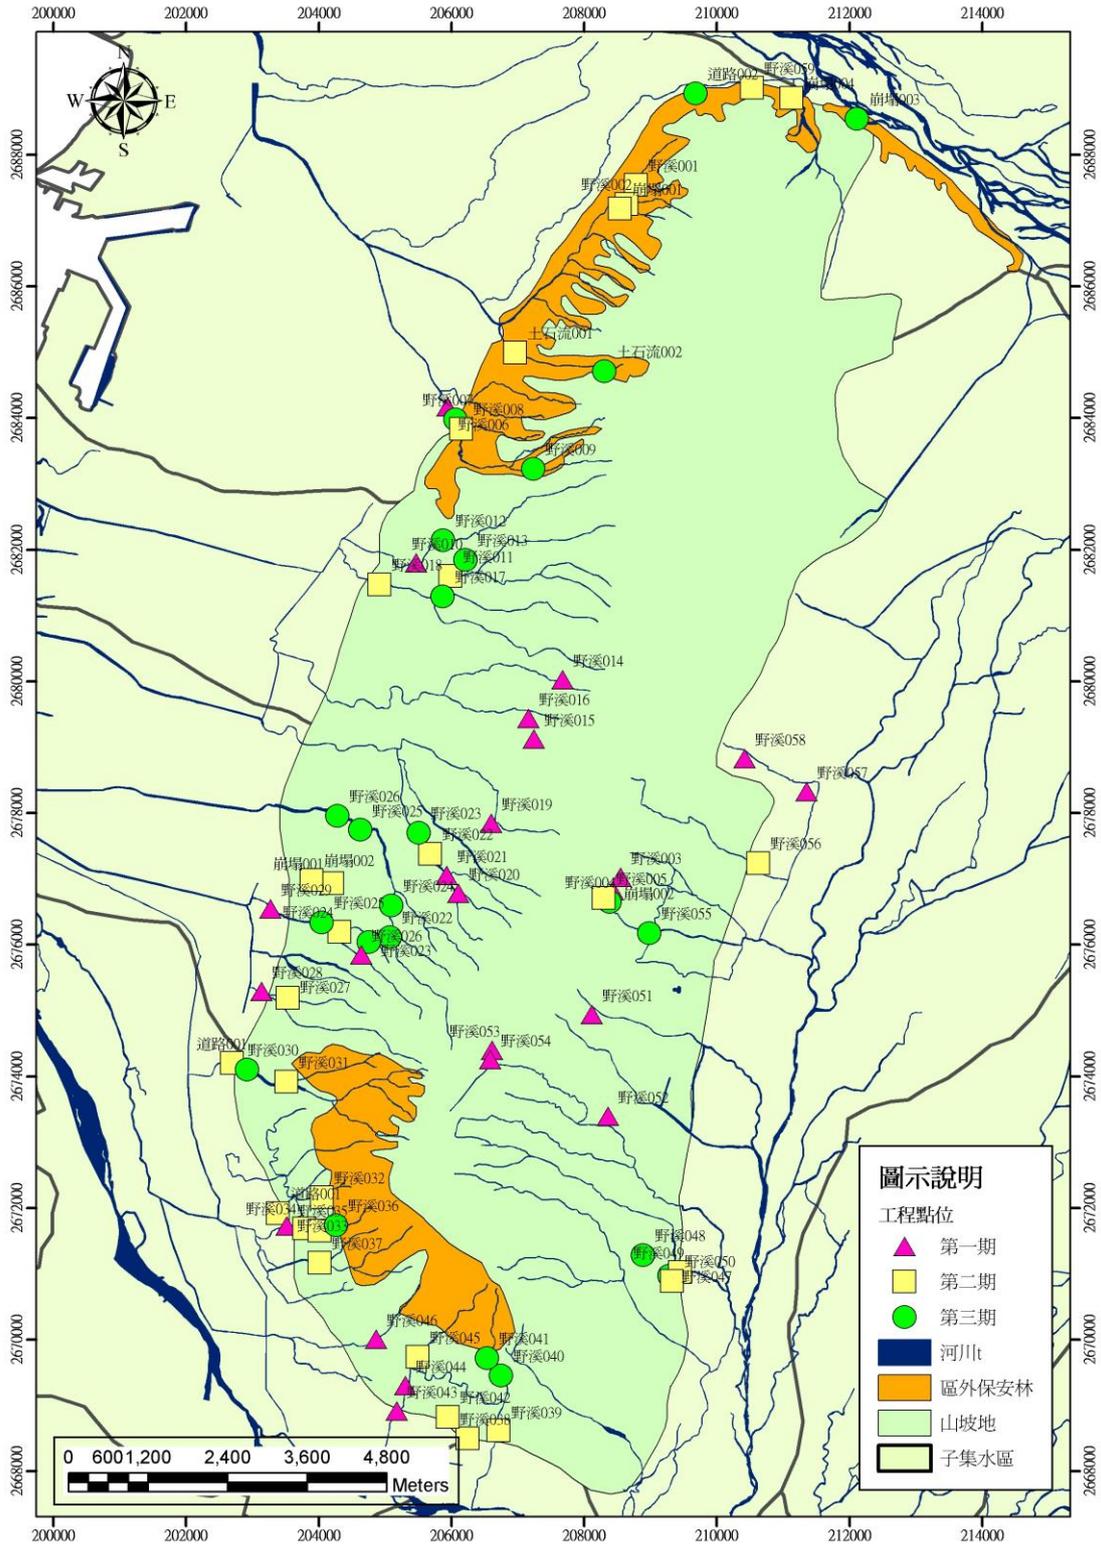
圖1 工程規劃點位

根據上述基本資料調查與問題分析後，針對集水區內問題點位進行整體性規劃，其成果如下表3與圖1所示：

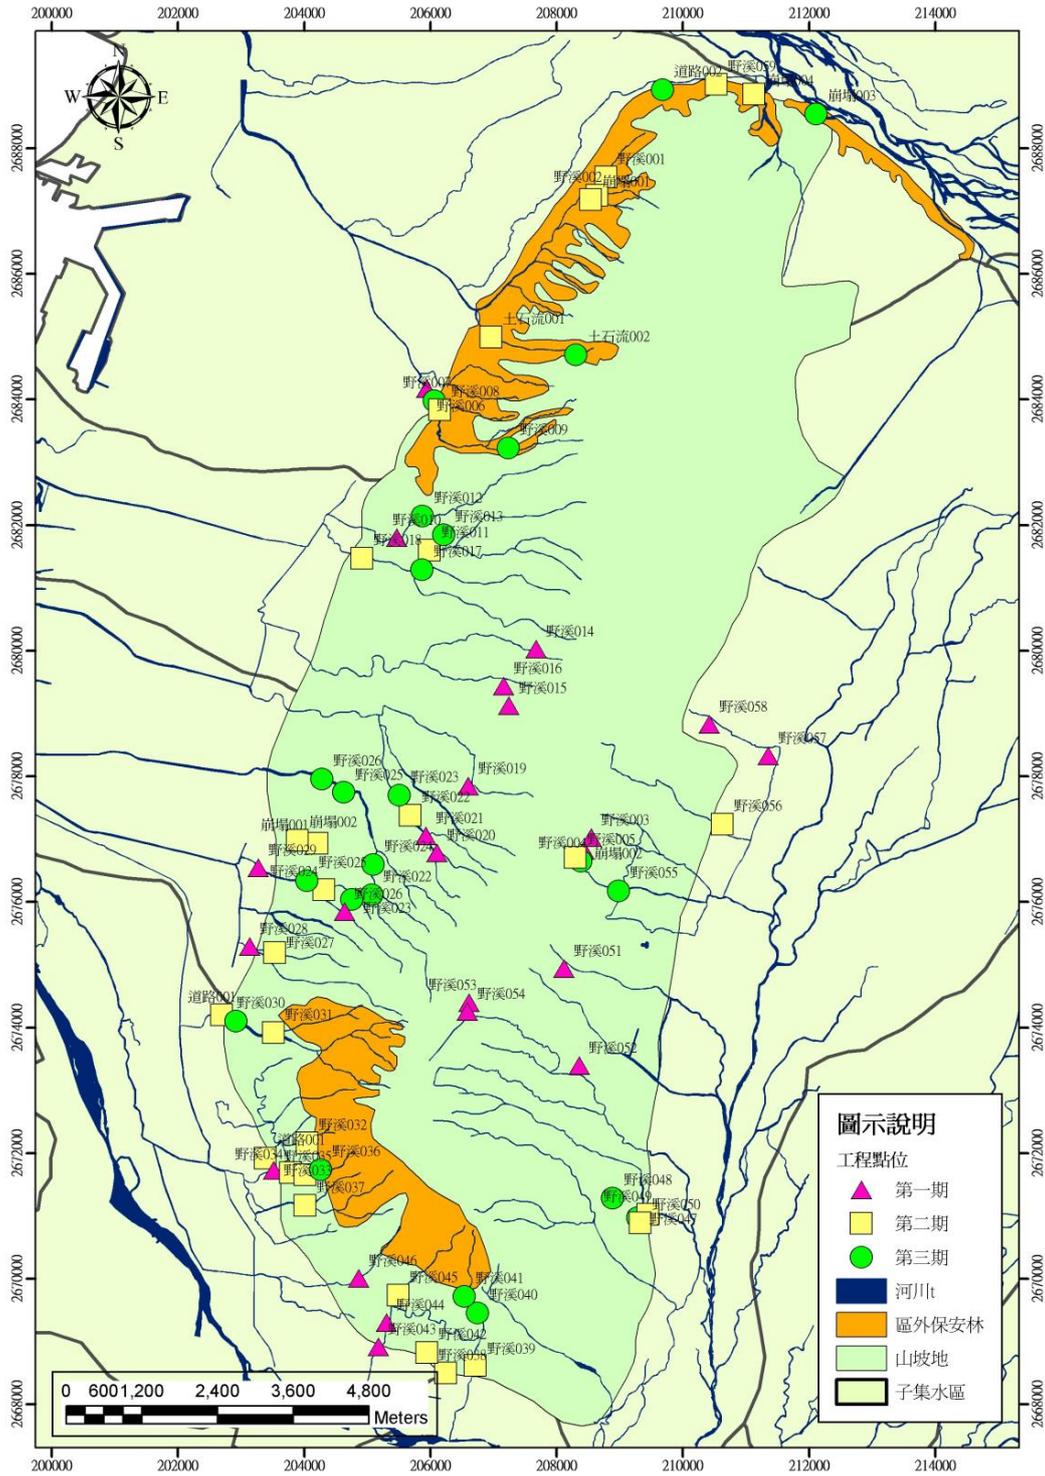
Fig1 construction planning spot for each period of time

From above discussion, the mitigation target and countermeasures are made, including 75 sites and the anticipation cost is NT\$313,235 thousand dollars, and divide into three period of construction time, for each period include 23 items, 29items and 23 items of construction sites shown in Fig 1.
