從事屋頂頂棚拆除作業發生踏穿屋頂採光罩墜落災害致死重大職業災害

(104)1040014622

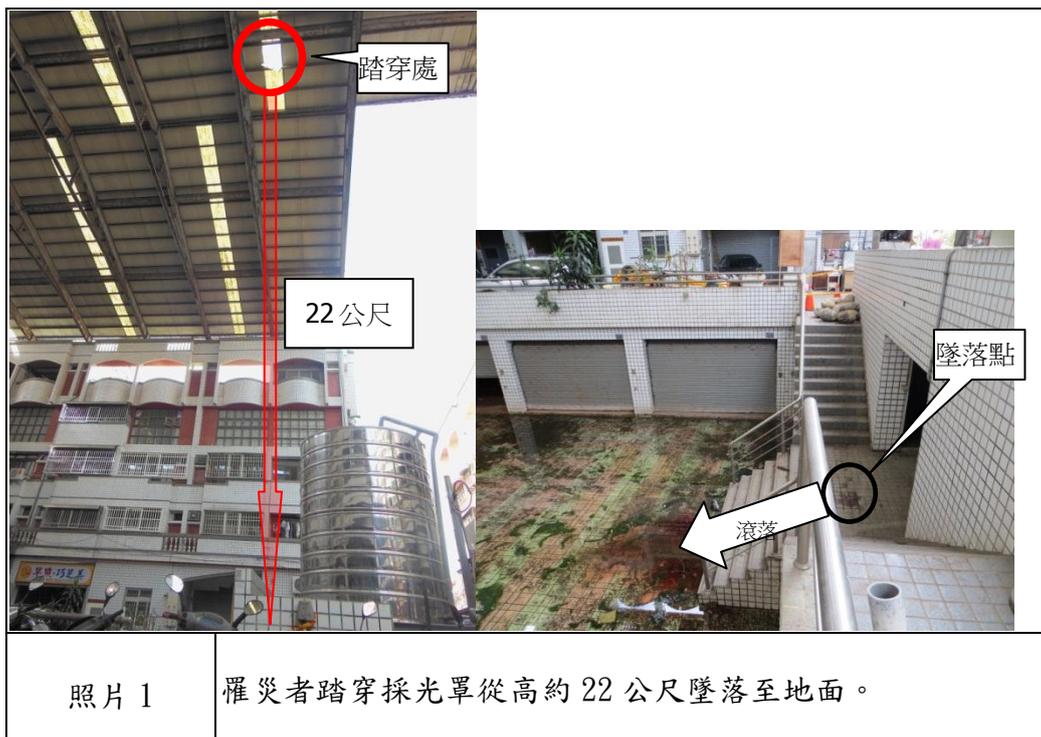
八、現場示意圖或照片：

104 年 9 月 3 日約 10 時許，罹災者賴○昌與彭○德、許○福、鄭○龍等 4 人於大肚區遊園路○段○巷○弄○號對面之屋頂進行頂棚違建拆除作業，約自 10 時 20 分許，罹災者賴○昌為收拾乙炔焊接工具，故由靠遊園路○段○巷○弄北向往左數第 2 塊頂棚南側第 8 個採光罩旁往北方向第 12 個採光罩移動，因安全母索過短無法有效使用，便將安全帶脫鉤，且屋頂頂棚上未設置適當強度且寬度 30 公分以上之踏板，下方亦未裝設堅固格柵或安全網，罹災者賴○昌不慎踏穿第 12 個採光罩自高度約 22 公尺墜落至地面，因周身挫傷併多發性骨折、器官損傷致休克，經送醫院急救無效，於 104 年 9 月 4 日 15 時 3 分宣告不治死亡。

(一)直接原因：罹災者不慎踏穿採光罩自高度約 22 公尺之開口墜落至地面，造成周身挫傷併多發性骨折、器官損傷致休克不治死亡。

於塑膠材料構築之屋頂作業時，未事先規劃安全通道，於屋架頂棚上設置適當強度且寬度 30 公分以上之踏板，於屋架下方亦未裝設堅固格柵或安全網。

- (一)對新僱勞工或在職勞工於變更工作前，應使其接受適於各該工作必要之一般安全衛生教育訓練。（職業安全衛生教育訓練規則第 16 條第 1 項暨職業安全衛生法第 32 條第 1 項）
- (二)雇主應依規定會同勞工代表訂定適合需要之安全衛生工作守則，報經檢查機構備查後，公告實施。（職業安全衛生法第 34 條第 1 項）。

- (三)雇主應依規定訂定自動檢查計畫，實施自動檢查。(職業安全衛生管理辦法第 79 條暨職業安全衛生法第 23 條第 1 項)
- (四)雇主應依其事業單位之規模、性質，訂定職業安全衛生管理計畫，要求各級主管及負責指揮、監督之有關人員執行；勞工人數在 30 人以下之事業單位，得以安全衛生管理執行紀錄或文件代替職業安全衛生管理計畫。(職業安全衛生管理辦法第 12 條之 1 暨職業安全衛生法第 23 條第 1 項)
- (五)僱用勞工時，應實施一般體格檢查(勞工健康保護規則第 10 條暨職業安全衛生法第 20 條第 1 項)
- (六)雇主使勞工從事屋頂作業時，應指派專人督導，並依下列規定辦理：
 一、因屋頂斜度、屋面性質或天候等因素，致勞工有墜落、滾落之虞者，應採取適當安全措施。二…。三、於易踏穿材料構築之屋頂作業時，應先規劃安全通道，於屋架上設置適當強度，且寬度在 30 公分以上之踏板，並於下方適當範圍裝設堅固格柵或安全網等防墜設施。但雇主設置踏板面積已覆蓋全部易踏穿屋頂或採取其他安全工法，致無踏穿墜落之虞者，不在此限。於前項第 3 款之易踏穿材料構築屋頂作業時，雇主應指派屋頂作業主管於現場辦理下列事項：一、決定作業方法，指揮勞工作業。二、實施檢點，檢查材料、工具、器具等，並汰換不良品。三、監督勞工確實使用個人防護具。四、確認安全衛生設備及措施之有效狀況。五、其他為維持作業勞工安全衛生所必要之設備及措施。(營造安全衛生設施標準第 18 條第 1 項第 1、3 款及第 2 項暨職業安全衛生法第 6 條第 1 項)
