生態輔導或相關意見摘要表 (提審、 設計、 施工、 維管)

召開日期	112 年 11 月 20 日	現勘/會議名稱	強化第二級生態檢核提報審議階段現場勘查
地點	東河 12 鄰橫屏背社區農路改善工程 預計工區	工程名稱	東河 12 鄰橫屏背社區農路改善工程
辦理方式	<input checked="" type="checkbox"/> 現勘 <input type="checkbox"/> 會議 <input type="checkbox"/> 訪談 <input type="checkbox"/> 其他_____		
出席人員	單位/職稱	辦理事項	
鍾亦婷	農村水保署臺中分署/副工程司	出席現勘、參與現勘討論	
陳志豪	東海大學生態與環境研究中心/專案助理研究員	工程影響評析、提出生態友善意見、參與現勘討論	
徐苑佐	觀察家生態顧問有限公司/技術經理	工程影響評析、提出生態友善意見、參與現勘討論	
黃志銓	觀察家生態顧問有限公司/計畫專員	資料收集彙整、參與現勘討論	
陳喆	國立中興大學生命科學系/研究助理	環境紀錄、參與現勘討論	
陳瑋宗	亞際工程技術顧問有限公司/經理	出席現勘、參與現勘討論	
李俊田	地主	出席現勘、參與現勘討論	
生態輔導或相關意見摘要		處理情形回復

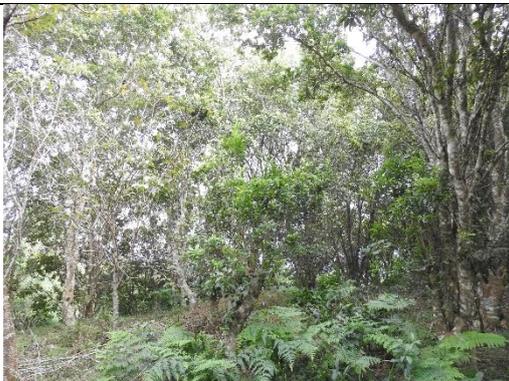
<p>說明：既有混凝土路面破損劣化。(112.11.20)</p>	<p>說明：農路周遭植生狀況良好。(112.11.20)</p>

1. 徐苑佐(觀察家生態顧問有限公司/技術經理) 本案環狀農路混凝土劣化, 考量農路可提供上方高壓變電站維修車輛進出需求, 需加以整治, 建議設計時考量路面透水性, 例如採車轍道型式, 於中間鋪設植草磚, 維持自然下滲功能, 並減少對環境之擾動。		1. 陳瑋宗(亞際工程技術顧問有限公司/經理) 考量道路現況坡度較陡及維修車輛進出需求, 主要進出動線仍採用混凝土為主, 唯坡度較緩以及導引人車分道之農路路段將採透水鋪面及碎石子鋪面設計。
