# 草湖溪集水區

104年度

## (糖廓橋至金獅橋段)細部規劃

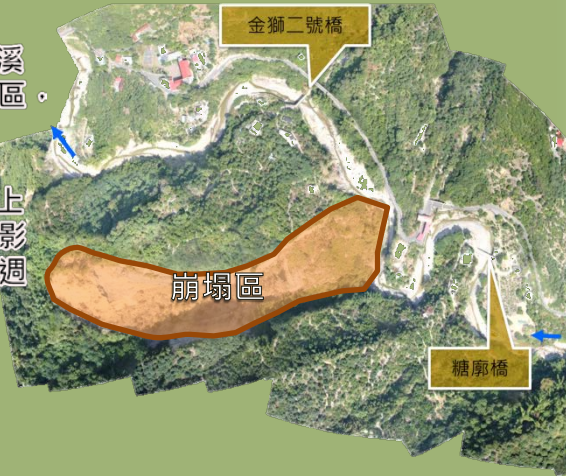
- ◆ 計畫範圍：中央山脈大橫屏山脈西側。烏溪水系大里溪支流之草湖溪子集水區。金獅二號橋至糖廓橋河段
- ◆ 計畫面積：約15.5公頃(含3.7公頃崩塌區)
- ◆ 崩塌危害：崩塌區下邊坡受溪流冲刷，導致上邊坡土石崩塌滑落，堆積河道、影響排洪，造成上游糖廓橋溢淹、週邊公共設施及農地受損
- ◆ 高程分佈：139~316公尺間
- ◆ 坡度分佈：以三、四級坡為主
- ◆ 坡向分佈：東北、東向為主
- ◆ 地質分佈：卓蘭層為主
- ◆ 土壤分佈：崩積土為主
