工程內容：

行政院農業委員會水土保持局臺中分局		設計：張緯東	工程名稱：太湖桶崩塌地災害復建工程	設計單位：亞際工程技術顧問有限公司	圖號：01
主管：陳瑞宗	技師：張緯東	主審：張緯東	圖名：平面配置圖	比例尺：S=1/500	張數：
技師：張緯東	日期：109/03

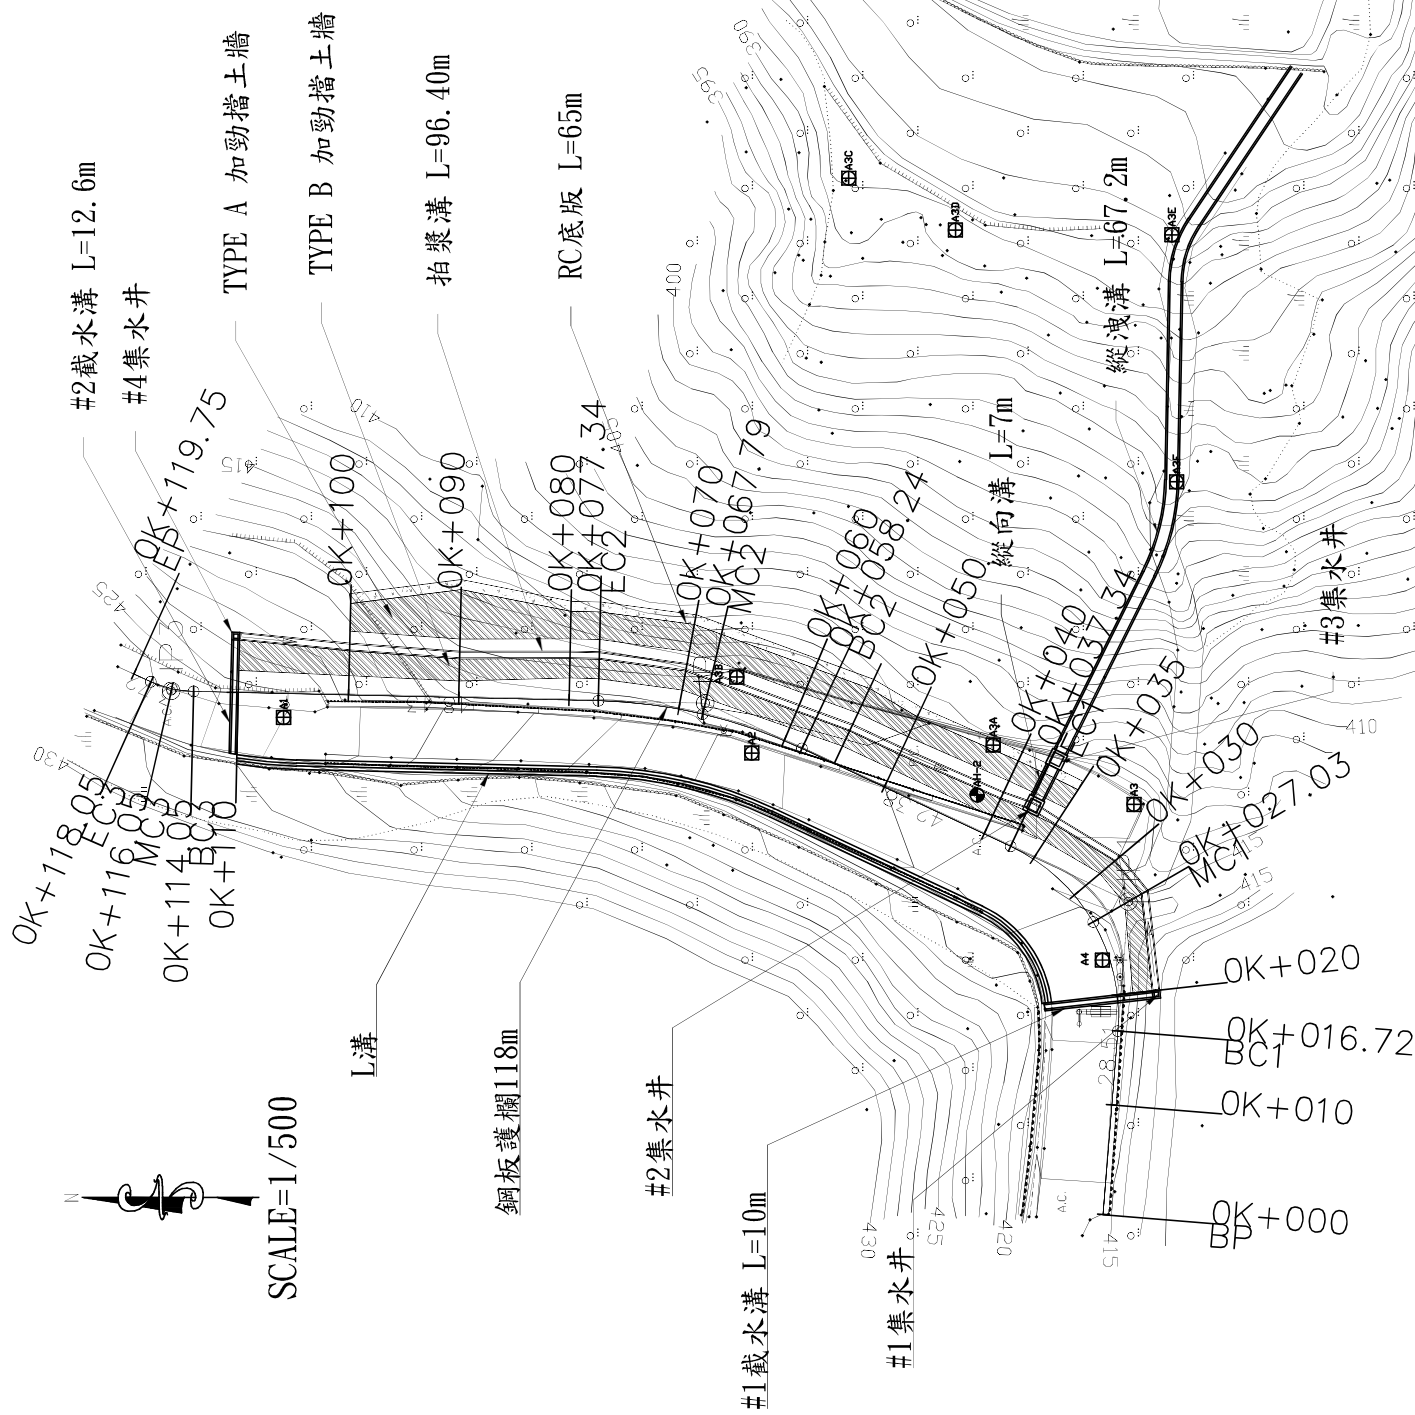
- 一、加勁擋土牆工程：
 - 1. 加勁格網(220x110KN)及鋪設10014m²
 - 2. 加勁格網(160x80KN)及鋪設9605m²
 - 3. PE客土袋及堆疊998m²
 - 4. 錨釘及打設2452支
 - 5. 隔離織布及鋪設5249m²
 - 6. 排水板及埋設1774m
 - 7. 坡面植生776m²
- 8. 9" HDPE透水管(含鑽孔及埋設)480m
- 9. 底板65m
- 10. 拍漿溝96.4m
- 11. 縱向溝7m
- 12. 縱洩溝67.2m
- 13. 集水井2座

- 二、基樁工程：
 - 14. 基樁21支
- 三、路面工程：
 - 15. 瀝青混凝土路面119m
 - 16. 截水溝2座
 - 17. 集水井2座
 - 18. 鋼板護欄91m
 - 19. L溝81m
