野溪清疏

專案管理計畫

101年度~102年度清疏執行情形

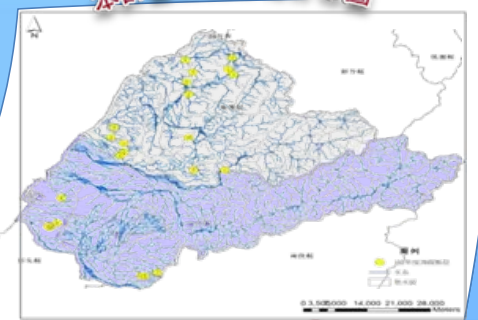
102年度 本計畫清疏工程分布圖

提報勘查 59件
 納入工程 18件
 102年核定 11件
